Geringste Lebenszykluskosten für Parkbauten

Entfall üblicher OS-Systeme durch
selektiven Top12-Einsatz

Steeltec

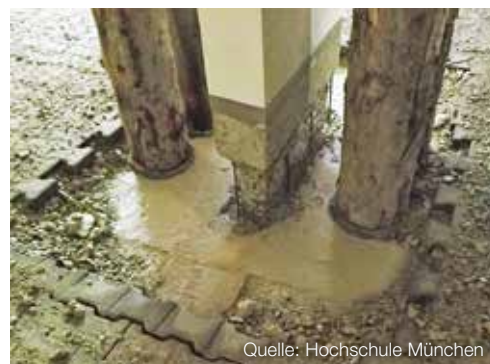
1 Bewehrungskorrosion an einem Stützenfuß infolge Chlorideinwirkung

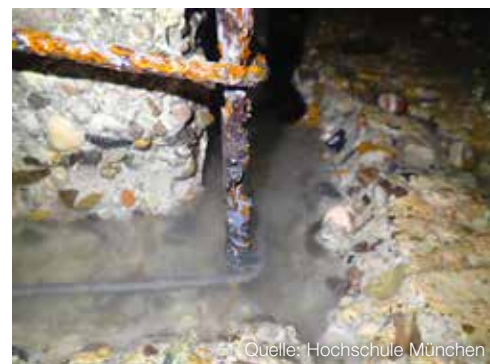
2 Detailaufnahme von Querschnittsverlust an Bewehrung

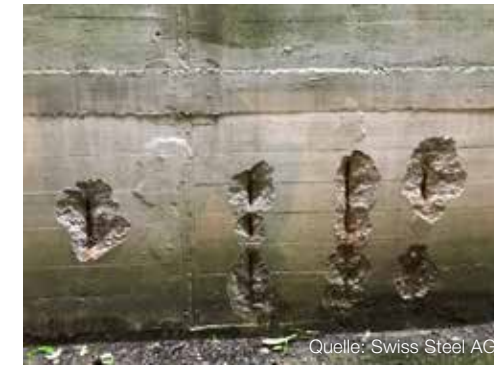
3 Korrosionsbedingte Betonabplatzungen im Wandfußbereich

Eine fehlende Gefälleausbildung oder Hohlkehle sind genauso wie zu geringe Betondeckungen (vgl. Bild 3) vielfach die Ursache von späteren Schäden.

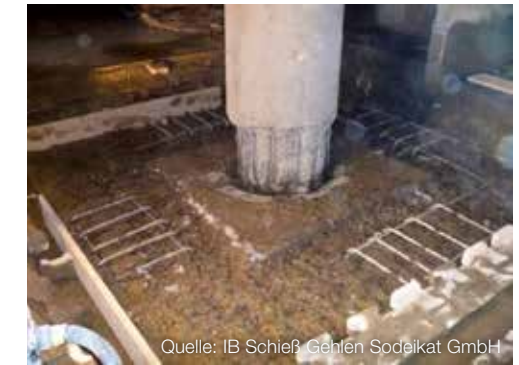
4 Notwendige Instandsetzungsmaßnahme bei Fundament unter Pflasterbelag

Auch unbeschichtete Fundamente unterhalb eines Pflasterbelags sind beispielsweise nachweislich hohen Chloridbelastungen ausgesetzt [1]. Ohne zusätzlichen Schutz übersteigen die Chloridbelastungen selbst in dieser Tiefenlage unterhalb des Splittbetts schnell den kritischen korrosionsauslösenden Chloridgehalt (C_{crit}) von konventionellem B500B. In Bild 4 ist eine notwendige Instandsetzungsmaßnahme infolge Bewehrungskorrosion beispielhaft dargestellt.

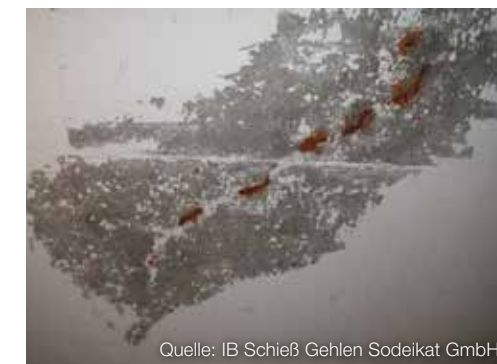
5 Korrosion der unteren Bewehrungslage eines Zwischendecks infolge eines Trennrisses

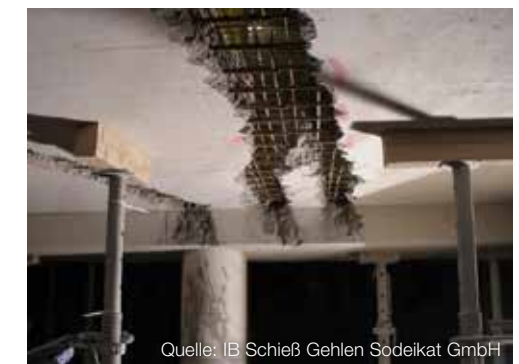
6 Instandsetzungsmaßnahme entlang eines Trennrisses

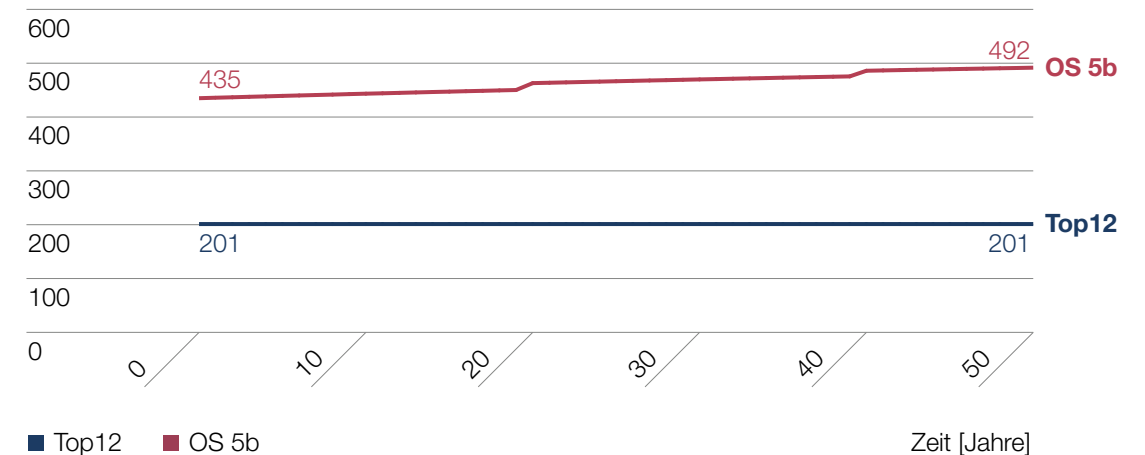
Entscheidungsrelevante Lebenszykluskosten [€/Bauteil]

12 „Stütze/Fundament, oberseitig bewehrt“: Entscheidungsrelevante Lebenszykluskosten (Absolutwerte) über die Nutzungsdauer von 50 Jahren [4; 7]. Umgerechneter Bewehrungsgrad: Stütze ca. 70 kg/m³ / Fundament ca. 40 kg/m³.

In Bild 12 sind für die Bauteilsituation „Stütze/Fundament, oberseitig bewehrt“ (Top12-Bewehrungsgehalt = 5 kg/m², vgl. Bild 9) exemplarisch die Lebenszykluskosten als Absolutwerte im zeitlichen Verlauf für folgende Varianten abgebildet:

Es ist zu erkennen, dass die Top12-Variante nach 50 Jahren mit 201 €/Bauteil im Vergleich zur OS 5b-Variante (492 €/Bauteil) die mit Abstand geringsten Lebenszykluskosten verursacht (entspricht einer Reduzierung der Lebenszykluskosten um ca. -59%). Selbst die Herstellungskosten (vgl. Jahr 0 in Bild 12) fallen mit Top12 bei dem betont geringen Top12-Bewehrungsgrad im Vergleich zur OS 5b-Variante signifikant geringer aus (ca. -54%).

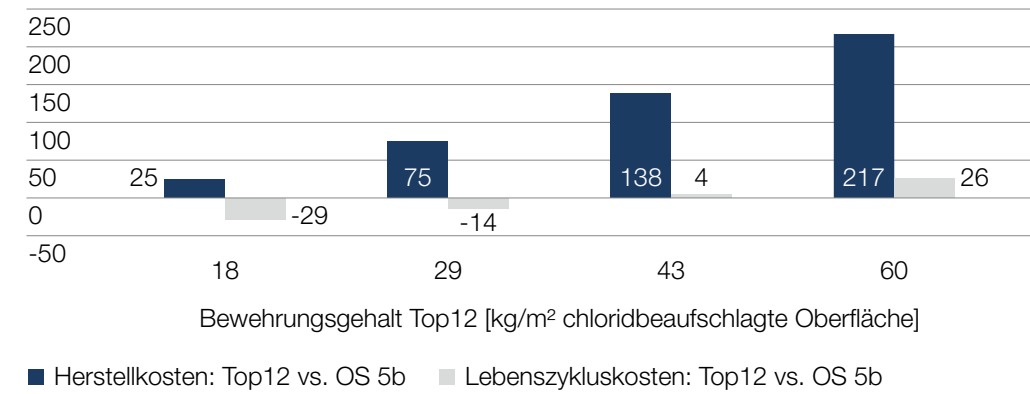
Herstellungs- und Lebenszykluskosten von Top12 im Vergleich zu OS 5b-System [%]

16 Stütze auf Zwischendecke im Spritzwasserbereich: Herstellungs- und Lebenszykluskosten von Top12 im Vergleich zur Beschichtung in Abhängigkeit des Top12-Bewehrungsgehalts [4]

Um wie gehabt auch für die beiden genannten Bauteile die Abhängigkeit der Herstellungs- und Lebenszykluskosten vom Top12-Bewehrungsgehalt zu untersuchen, wurde wiederum eine Sensitivitätsanalyse durchgeführt. Die Ergebnisse sind in Bild 16 und 17 dargestellt.

Die Vorteile von Top12 im Lebenszyklus sind bei der betrachteten Stütze auf der Zwischendecke bei praxisüblichen Bewehrungsgehalten deutlich, siehe Bild 16. Für einen durchschnittlichen Top12-Bewehrungsgehalt von 23 kg/m² liegt der Top12-Vorteil bei -22%. Erst ab einem Top12-Bewehrungsgehalt von ca. 40 kg/m² überwiegen die wirtschaftlichen Vorteile zugunsten der Beschichtung. Ein Blick auf die Entwicklung der Herstellungskosten zeigt, dass die Top12-Variante in der

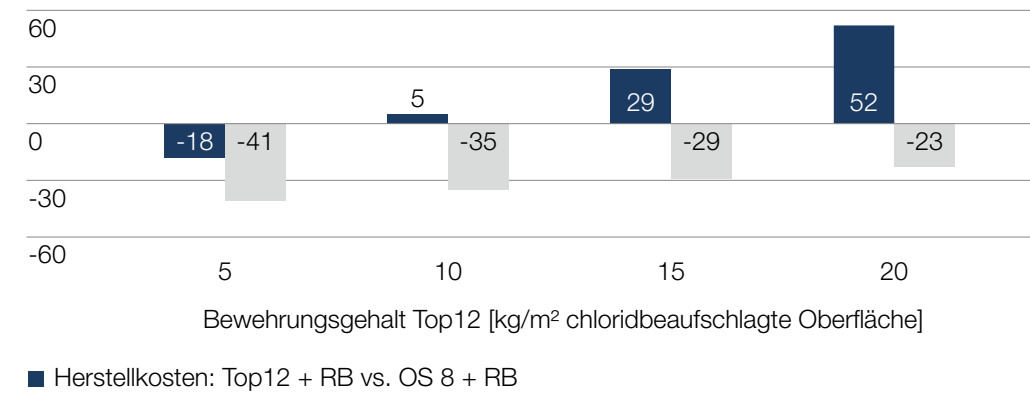
Herstellungs- und Lebenszykluskosten von Top12 im Vergleich zu OS 8 + Rissbandage [%]

17 Zwischendecke im Spritzwasserbereich: Herstellungs- und Lebenszykluskosten von Top12 im Vergleich zur Beschichtung in Abhängigkeit des Top12-Bewehrungsgehalts [4]
